HUOLTO- JA YLLÄPITOSUUNNITELMA SUOMEN PAVILJONGILLE MAAILMANNÄYTTELYSSÄ EXPO 2010

Opinnäytetyö
Huhtikuu 2011
Kone- ja tuotantotekniikka
Tuotantotalouden
suuntautumisvaihtoehto
Tampereen ammattikorkeakoulu

LAMMENAHO, JARNO & OIKKONEN, TUOMAS: Service and Maintenance
Plan for Finland Pavilion in World EXPO 2010

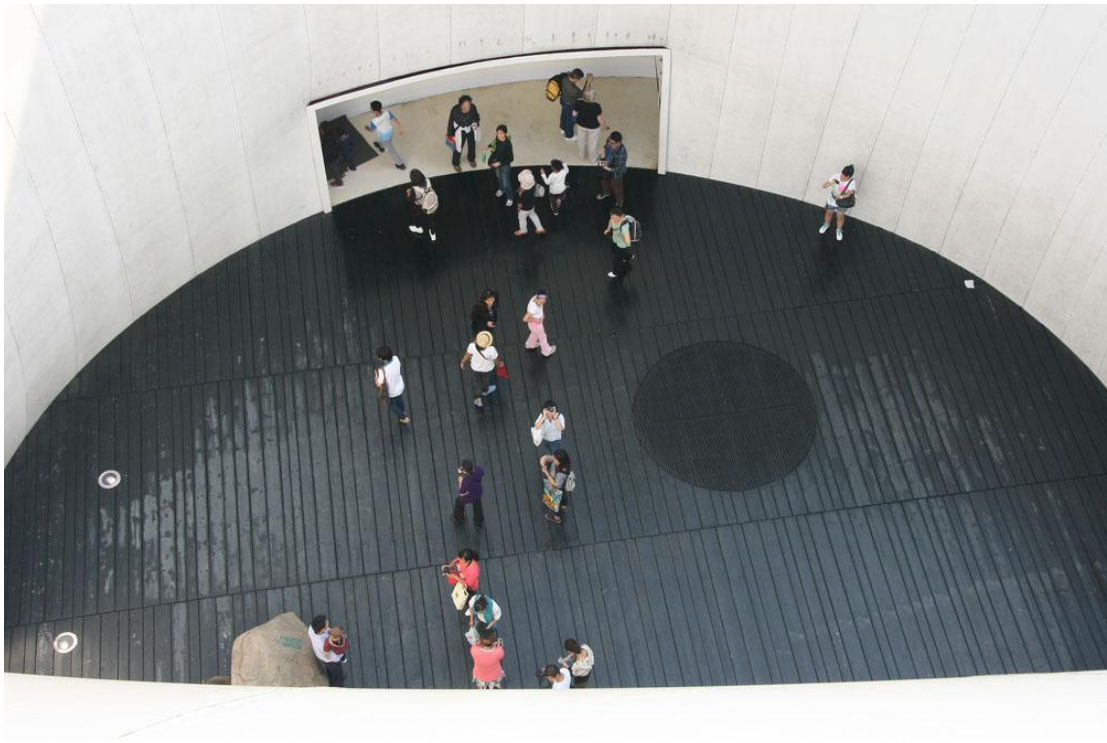
KUVA 2: Kirnun sisäpiha (Kuva: Tuomas Oikkonen 2010)

Muut lattiapinnat ensimmäisessä kerroksessa on pinnoitettu helppohoitoisella, kulutusta hyvin sietävällä epoksinpinnoitteella. Pinnoite kestää katoksen alla kulutusta ja pesua hyvin, mutta mahdollisesti Kiinan ilmansaasteet ja sateiden aiheuttama eroosio, sekä polttava aurinko tulee aiheuttamaan eroosiota pinnoitteeseen ulkona kattamattomissa tiloissa.

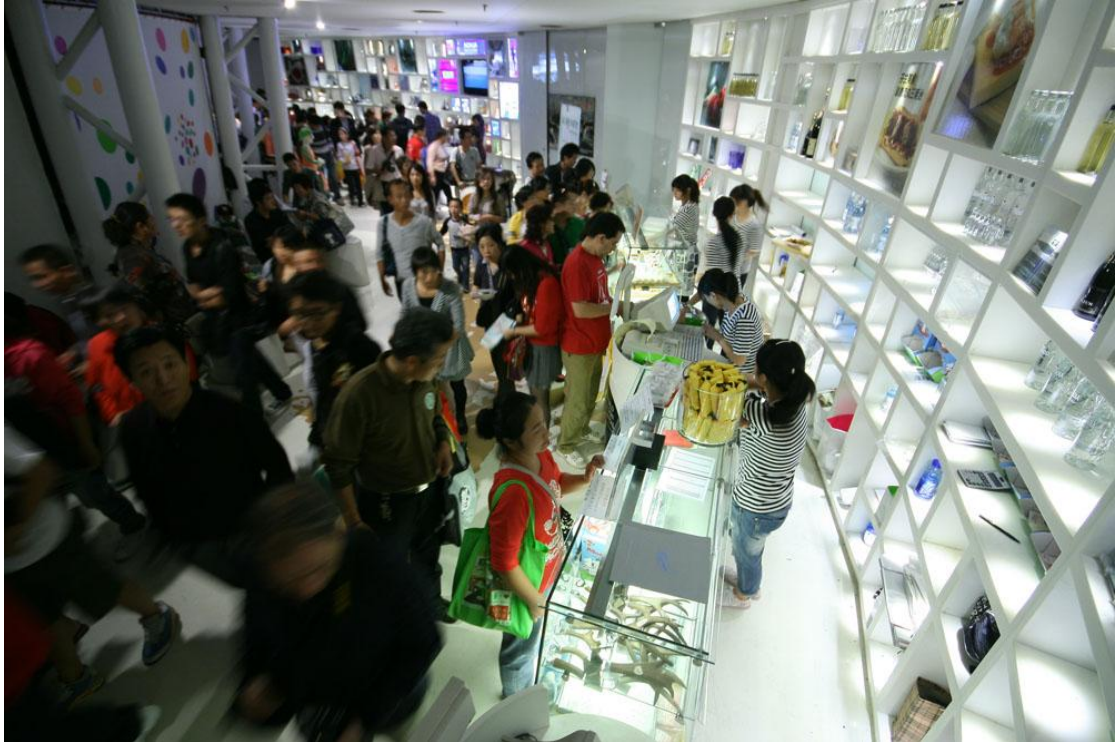
KUVA 3: Ensimmäisen kerroksen ravintola (Kuva: Tuomas Oikkonen 2010)

Ensimmäisessä kerroksessa toimii kahvila, jonka yhteydessä on keittiö (kuva 3). Keittiön kalustuksessa on sekä kylmälaitteita, että uuneja, jotka vaativat säännöllistä huoltoa. Ravintolan sisään ja uloskäynneillä on sähkötoimiset lasiset liukuovet.

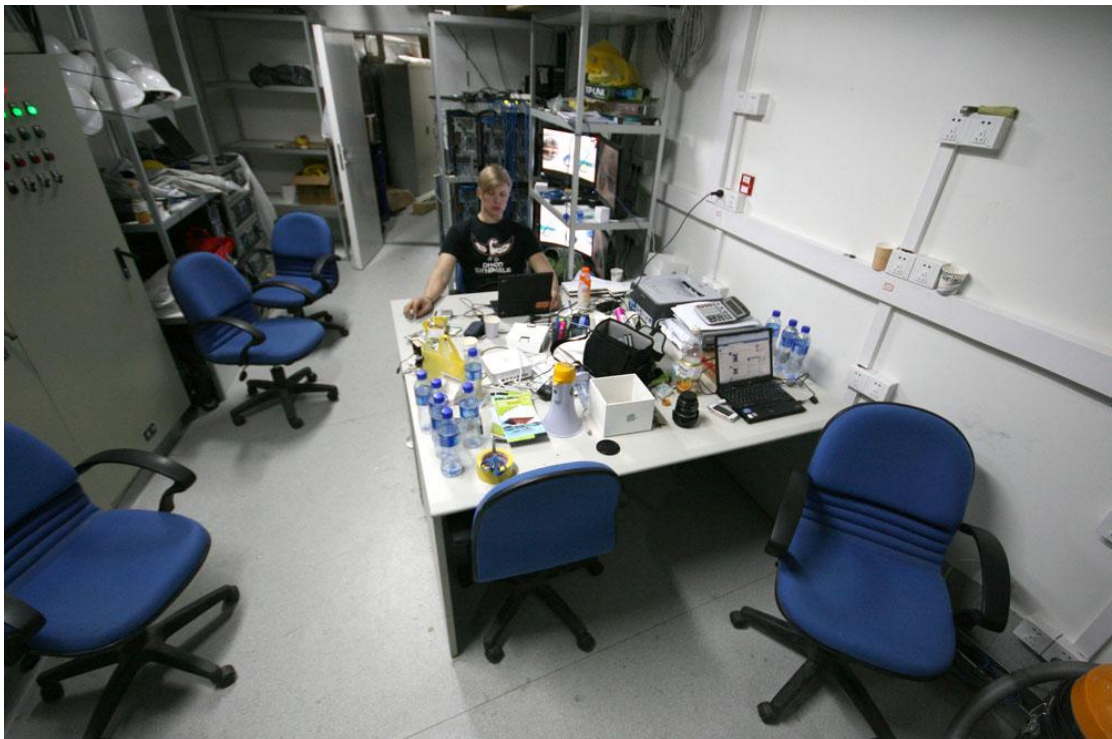
KUVA 4: Toisen kerroksen tekninen tila (Kuva: Tuomas Oikonen 2010)

Toisessa kerroksessa sijaitsee tekninen tila, jossa on sähkökeskus näyttelyä varten, sekä pääsy 2,5 kerroksen ilmastointikonehuoneeseen (kuva 4). Sähkökeskusten välittömässä läheisyydessä on sekä näyttelytekniikkaa varten oleva verkkolaitteisto, sekä näyttelyn videomateriaalia ja verkkoja pyörittävät tietokoneet. Teknisestä tilasta löytyvät omasta huoneestaan käyttövesijärjestelmän pumput ja vesiboilerit lämmintä käyttövettä varten. Lisäksi tämä tekninen tila toimii teknisen ylläpitohenkilökunnan toimistotilana. Teknisen tilan eteisestä löytyy inva-WC, joka on myös henkilökunnan käytössä.

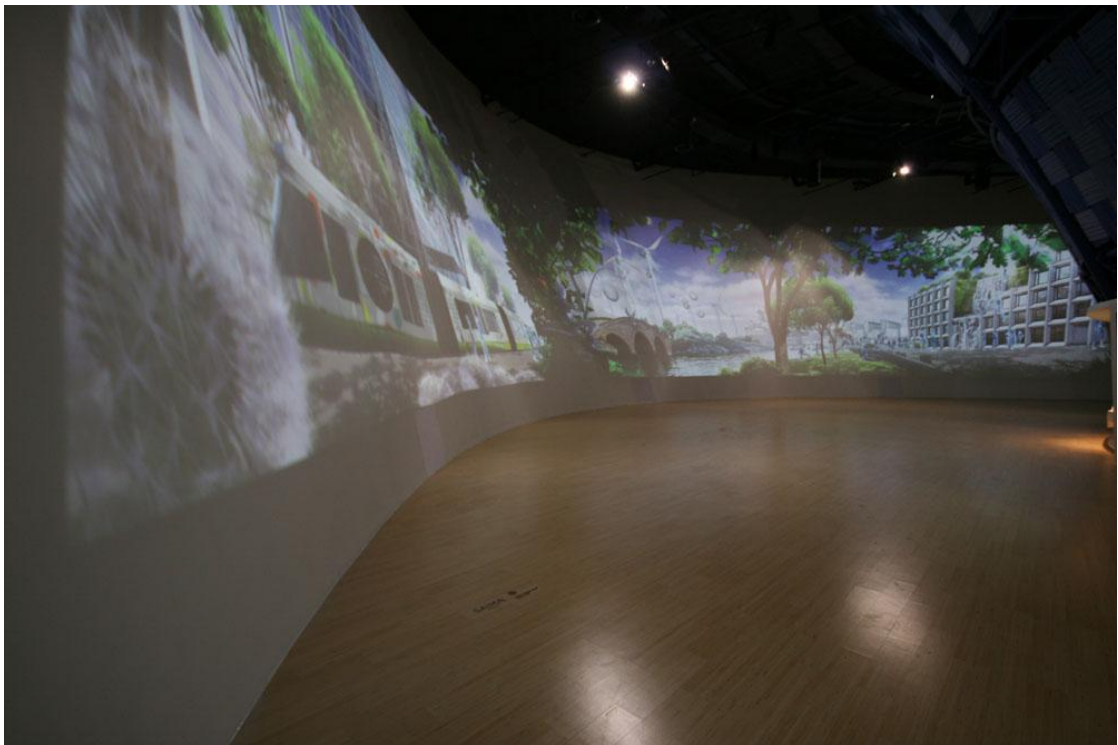
KUVA 5: Kirnun yleisönäyttelyn toinen sali (Kuva: Tuomas Oikkonen 2010)

Toinen kerros on paviljongin yleisönäyttely (kuva 5). Koko yleisentilan lattia toisessa kerroksessa on parkettia, joka pääsee ”uimaan” seinän sisällä kosteuden aiheuttaman kutistuman tai laajentuman kompensoimiseksi. Tilan seinät on maalattu pestävällä sisämaalilla ja kovimmalla kulutuksella olevat kohdat on päällystetty vinyylikalvolla tai vinyylilaatoilla.

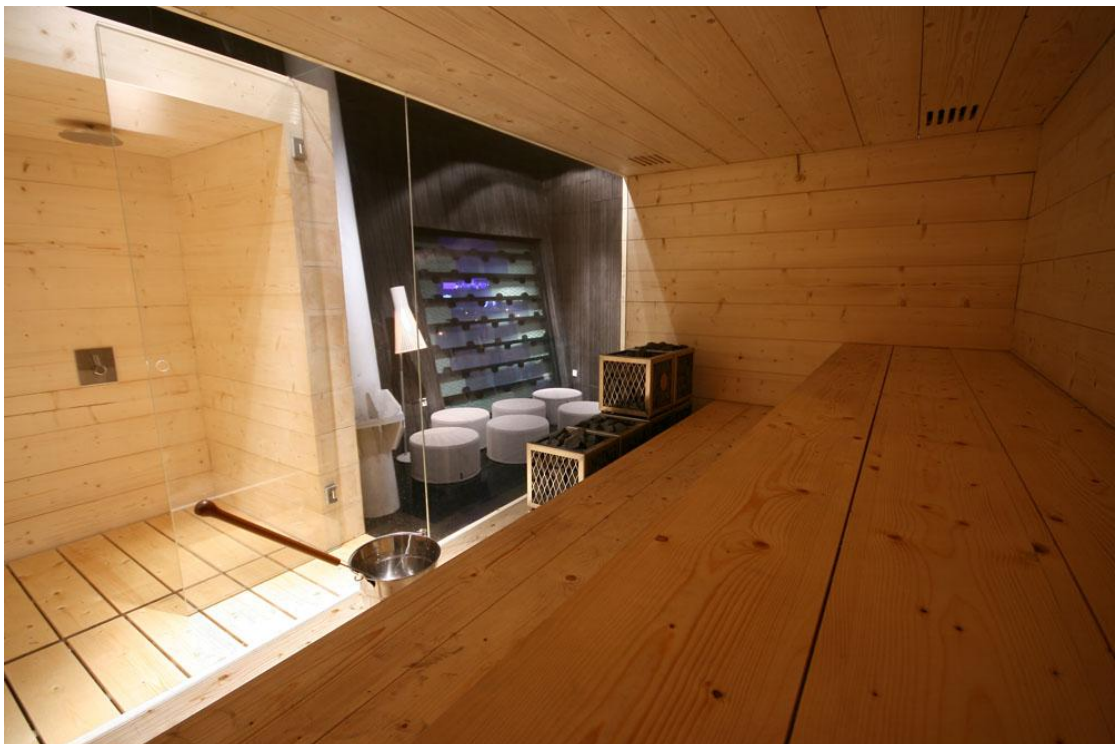
KUVA 8: Kirnun sauna, jonka taustalla näkyy vilvoittelutila (Kuva: Tuomas Oikonen 2010)

Paviljongin saunatilat sijaitsevat kolmannessa kerroksessa. Sauna on tarkoitettu VIP-vieraiden sekä paviljongin henkilökunnan käyttöön. Saunatilat on kokonaisuudessaan pinnoitettu puupaneelilla ja lattiat ovat lakattua lankkulattiaa. Itse suihku- ja saunatila on rakennettu suurista massiivipuuelementeistä ja tilanjakajina toimivat suuret lasiseinät (kuva 8). Saunatiloissa on kolme suihkua, pieni WC-koppi ja suuri sauna. Saunaan mahtuu kerralla jopa kymmenen henkilöä. Kiuas on vasta varten valmistettu Kirnua varten. Kiukaassa on yhteensä noin 500 kiloa kiviä ja sen on valmistanut suomalainen IKI-kiuas. Kiukaan lämpötilan säätö ja ajastus toimii etäohjauspaneelista joka on sijoitettu pukeutumistilan kaappiin. Paneelista voi säätää lämpötilan aina 90 asteeseen asti ja ajastuksen voi asettaa 12 tunnin marginaalilla. Saunatiloista löytyy lisäksi runsaasti kaappeja pyyhkeiden ja pesuaineiden säilyttämistä varten, sekä kaksi jääkaappia saunajuomia varten. Saunatilojen toisessa päädyssä on iso pukeutumistila. Saunan ja suihkujen vieressä on pieni tila vilvoittelua varten, josta löytyy neljä penkkiä.

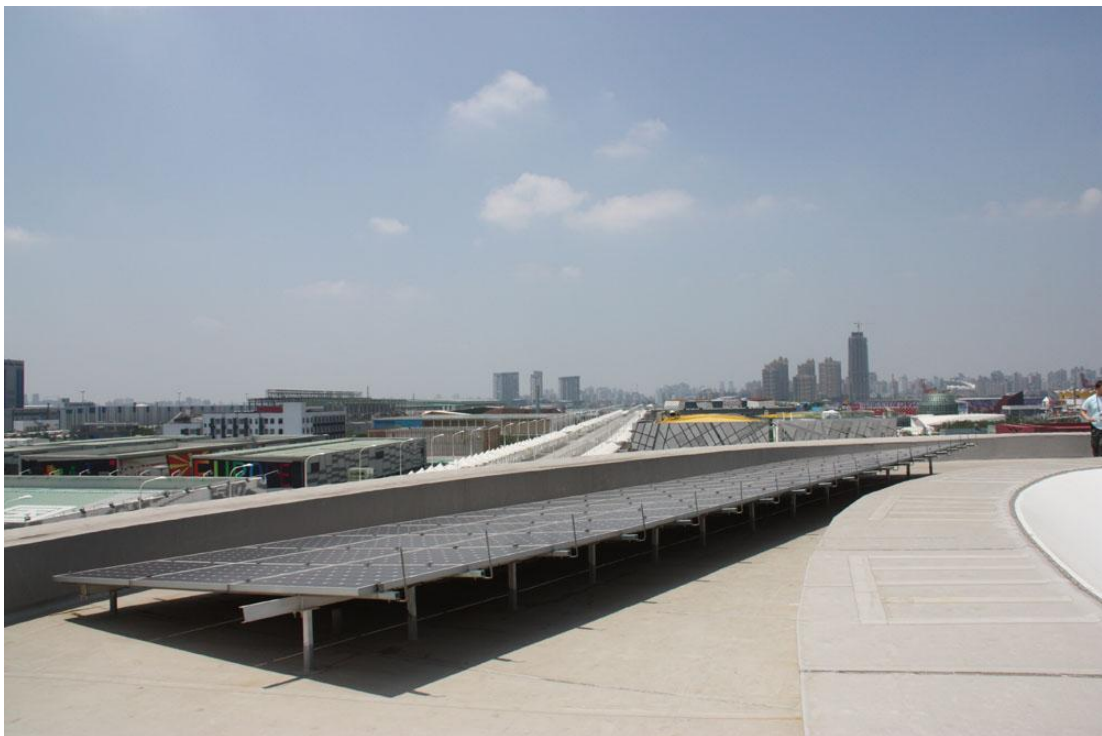
KUVA 9: Kirnun katolla oleva aurinkopaneeli (Kuva: Jarno Lammenaho 2010)

Paviljongin katolla on ilmastoinnin imu-, ja poistoilma-aukot, sekä savunpoistojärjestelmän poistoaukot. Lisäksi katolla on kaksi suurta aurinkopaneelistoa (kuva 9). Katto on rakenteeltaan tasakatto ja vesi poistuu katolta vesirännejä pitkin suoraan maailmannäyttelyalueen viemäröinteihin. Katon kaikki rakenteet on kiinnitetty riittävän lujasti kiinni kestämään taifuunien aiheuttamat myrskytuulet.

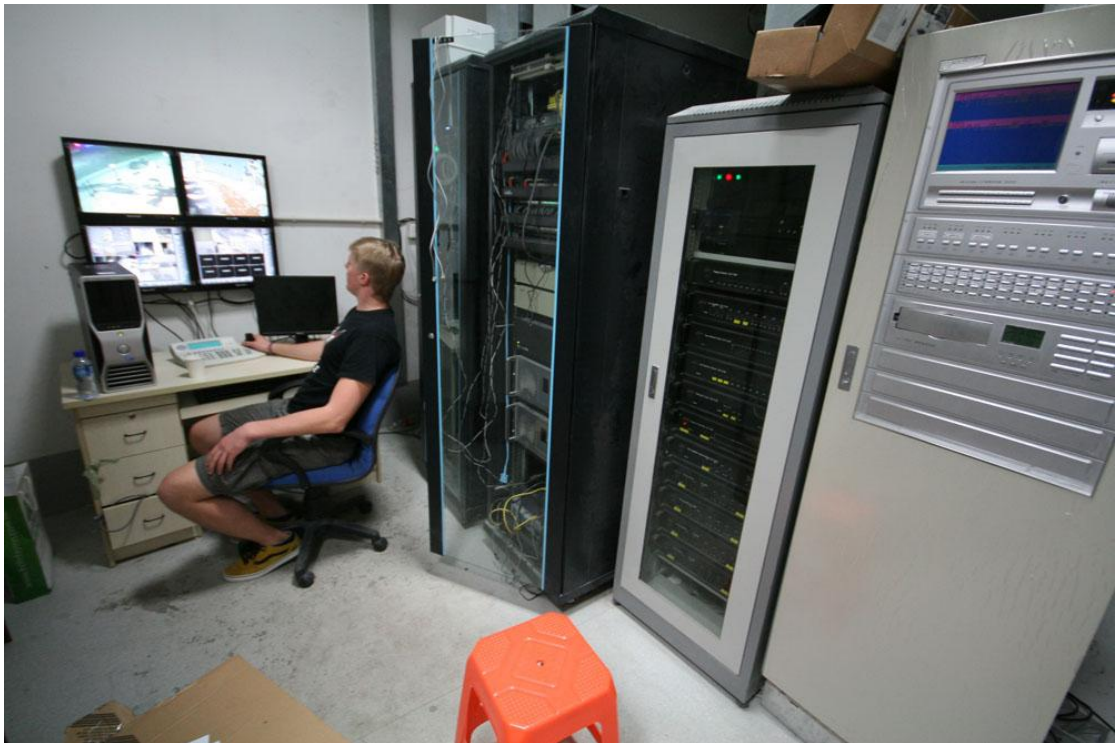
KUVA 10: Kirnun valvontahuone (Kuva: Tuomas Oikkonen 2010)

Yövalaistuksessa valot on suunnattu siten, että kaikki turvakamerat saavat riittävästi valoa ja koko rakennusta pystytään valvomaan pimeänä aikana. Rakennuksen valvonta on toteutettu nauhoittavalla kamerajärjestelmällä ja rakennuksessa on 24 valvontakameraa. Kaikkien kameroiden kuva tallennetaan BMS-järjestelmään liittyvällä turvakamerajärjestelmällä ja jokaisen kameran kuva tallennetaan erikseen. Nauhoituksia on mahdollista katsoa ja tallentaa muille muistivälineille jälkikäteen, kuten esimerkiksi usb-muistitikulle. Turvakameroiden ohjausjärjestelmä sijaitsee valvontahuoneessa ensimmäisessä kerroksessa (kuva 10).

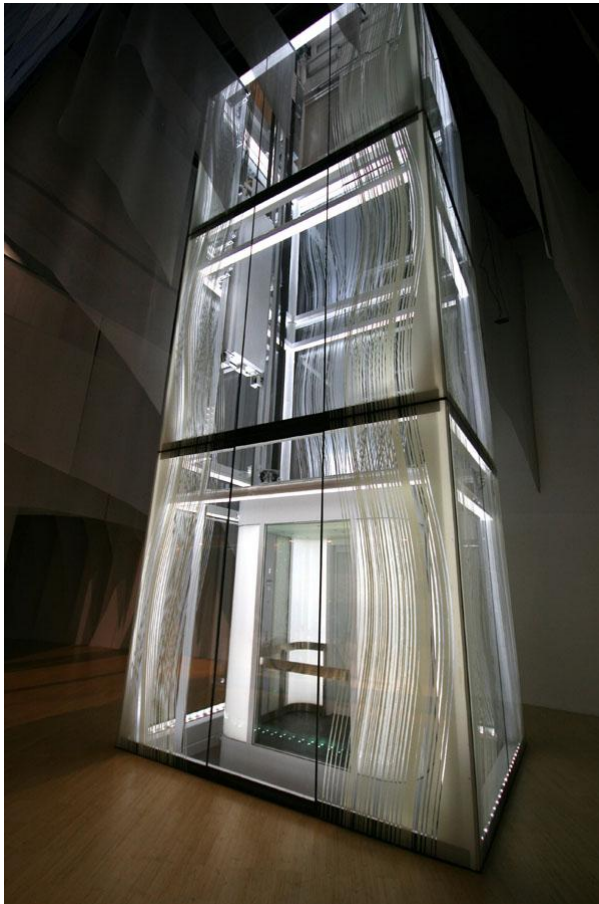
KUVA 11: Kirnun hissi (Kuva: Tuomas Oikkonen 2010)

Paviljongin hissi on KONE Oyj:n 100-vuotis juhlahissi, ja siinä on käytetty uusinta hissiteknologiaa, jota KONE on kehittänyt (kuva 11). Hissin ohjauskeskus on sijoitettu turvallisuushuoneeseen ja hissien käyttäminen vaatii joko sähköisen avaimen tai erillisen kauko-ohjaimen. Hissikuilu on lasiseinäinen ja muutoin läpinäkyvä, lukuun ottamatta kolmatta kerrosta. Kolmannessa kerroksessa yhdellä hissikuilun seinällä on erikoislasi, joka on mahdollista himmentää läpinäkyttömäksi sähköisesti.
